ARTÍCULO DE REVISIÓN

Aumento de la temperatura intracámara pulpar durante la aplicación de restauraciones con sistemas de fotopolimerización

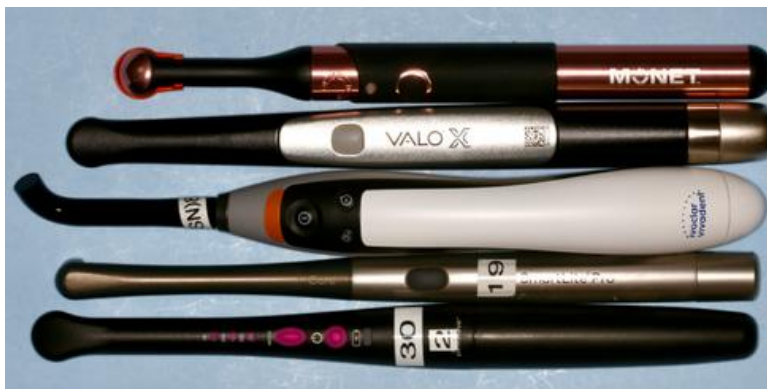
Figura 1: Cinco unidades de fotocurado utilizadas que han sido estudiadas ⁽⁹⁾

Tabla 2. Información de las unidades de fotocurado (LCU) proporcionada por los fabricantes ⁽⁹⁾.

Unidad de fotopolimerización	Número de serie	Fabricante	Tipo	Irradiación (mW/cm ²)	Modo de testeo
SmartLite Pro	H00466	Dentsply Sirona, Charlotte, NC, USA	Monowave LED	1200	2 × 10 s (Standard)
PinkWave	00380H	Vista Dental Products, Racine, WI, USA	Polywave LED	>1515 >1720	20 s (Standard) 3 s (Boost)
PowerCure	1,428,005,297	Ivoclar Vivadent, Schaan, Liechtenstein	Polywave LED	1200 3050	20 s (High) 3 s (3 s Cure)
Monet Laser	00249	AMD Lasers, West Jordan, UT, USA	Laser	2000–2400	1 s 3 × 1 s
Valo X	00249	Ultradent Jordan, UT, USA	Polywave LED	1100 2200	2 × 10 s (Standard) 5 s (Xtra)
